# IL TEATRO COMUNALE DI CREVALCORE: IL PROGETTO DI MESSA IN SICUREZZA POST-SISMA

Following the earthquake on the 20th and 29th May 2012, the theatre of Crevalcore was damaged in such a way as to necessitate a project to make the building safe. This project includes a series of works designed to arrest possible deterioration from the damage caused by the earthquake, and to ensure the structural safety of persons and property adjacent to the theatre.

### MATTEO GRILLI

### GIULIA DA RE

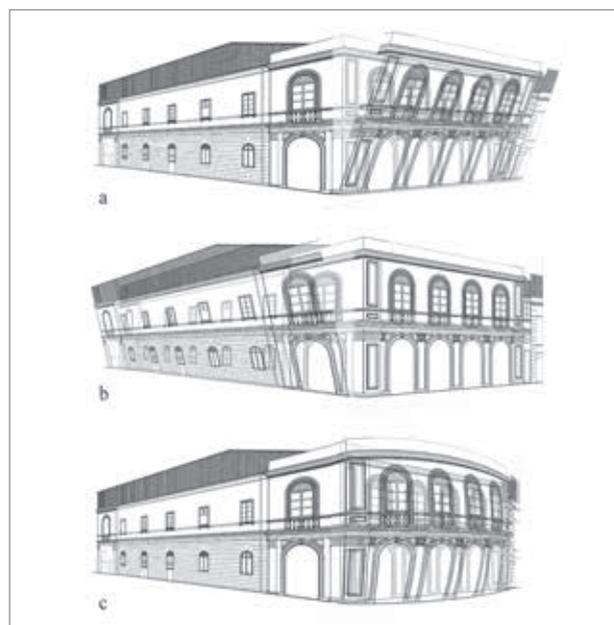
Innanzitutto al piano terra si notano le lesioni sul portico, riconducibili al distacco delle volte dagli archi e dalle murature. Questo tipo di lesione denuncia un movimento di ribaltamento in avanti della facciata del portico (*immagine 1*), confermato da lesioni da taglio ad andamento diagonale sui sopraporta delle pareti ortogonali del foyer e sui prospetti laterali. Il movimento avvenuto conduce all'individuazione del cinematismo di ribaltamento della facciata con cunei laterali. E' questo un cinematismo di primo modo riconducibile a una vulnerabilità tipica della costruzione (*cinematismo di primo modo n° 1*).

*Immagine 1: i cinematismi riscontrati*  
a) cinematismo di primo modo n° 1: ribaltamento della facciata  
b) cinematismo di primo modo n°2: ribaltamento delle murature laterali  
c) cinematismo di secondo modo: effetto arco nella muratura della facciata

Un altro cinematismo di primo modo attivatosi è quello di ribaltamento delle pareti laterali, ipotizzato anche per la presenza di crolli parziali dei controsoffitti in arellato in corrispondenza degli appoggi dei solai alla muratura. *(cinematismo di primo modo n°2).*

Sulla facciata principale inoltre si leggono una serie di lesioni che partono dalle chiavi degli archi e si estendono sulla fasce murarie con andamento a 45°, evidenziando il classico comportamento degli edifici di estremità degli aggregati

storici e che individua come vulnerabile al ribaltamento della parete laterale, l'edificio di estremità. L'entità delle lesioni, maggiori nella zona centrale della facciata e minori lateralmente, indica inoltre un altro meccanismo di danneggiamento, frequente negli edifici caratterizzati da murature ben ammortate che fanno da ritegno al ribaltamento: in base a tale cinematismo si innesca un funzionamento ad arco della muratura nel piano orizzontale in cui agisce l'azione sollecitante della copertura *(cinematismo di secondo modo).*

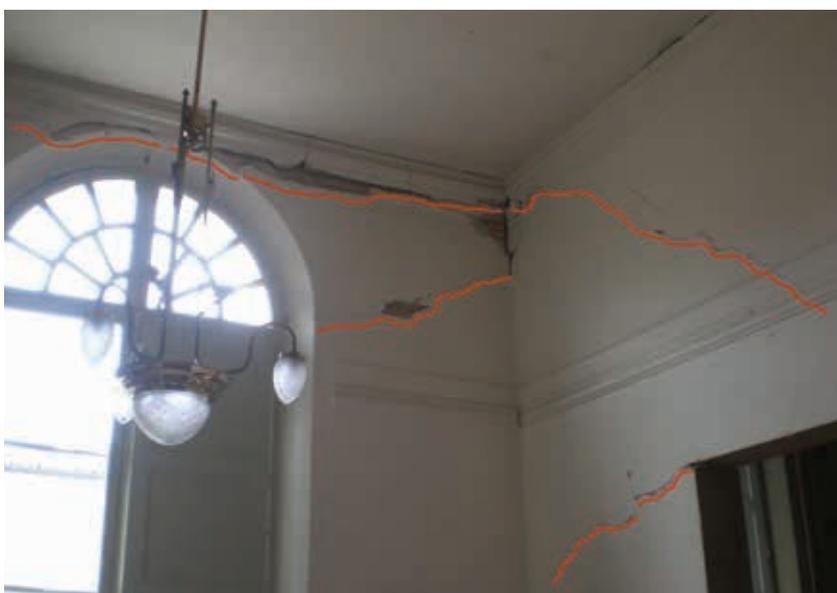
A questo incipiente meccanismo di collasso sono riconducibili anche il crollo di parte del controsoffitto in arellato della biblioteca al piano primo, sopra il foyer, le lesioni diagonali nelle pareti ortogonali alla faccia-

Figura 2 - Distacco del solaio del sottotetto e lesioni a taglio nel muro ortogonale alla facciata provocati dal cinematismo di ribaltamento della stessa

ta al piano primo, che ricalcano lo stesso andamento delle lesioni nel foyer, le lesioni formatesi tra la facciata e le murature perimetrali laterali. La lesione orizzontale presente alla base della facciata di sottoportico, che si configura come cerniera e probabilmente riconducibile anch'essa al ribaltamento della facciata, ha origine dal taglio della muratura realizzato in tempi passati, probabilmente per un intervento di risanamento dalla risalita capillare di umidità.

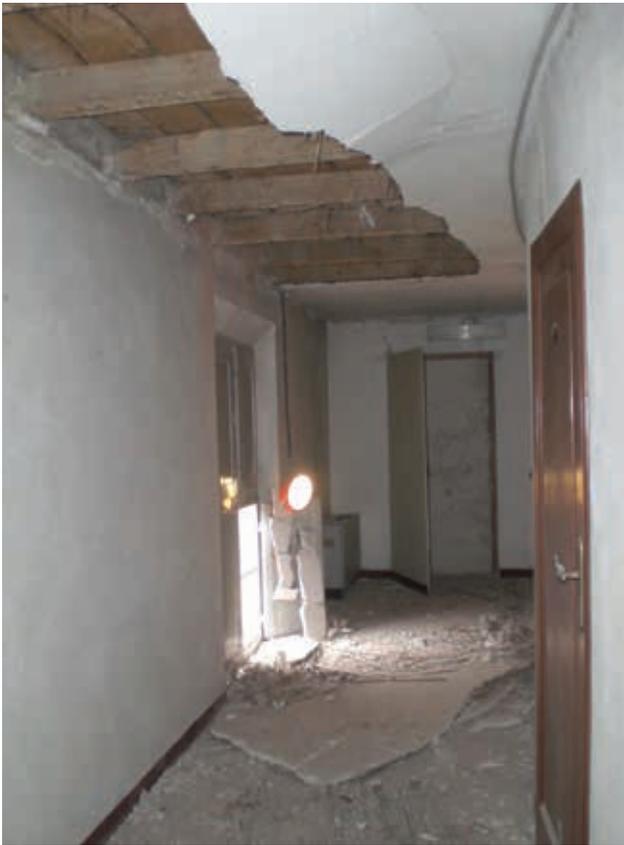
Figura 3: crollo del soffitto in arenato per sfilamento delle travi dalle pareti laterali nel corridoio distributivo dei palchi

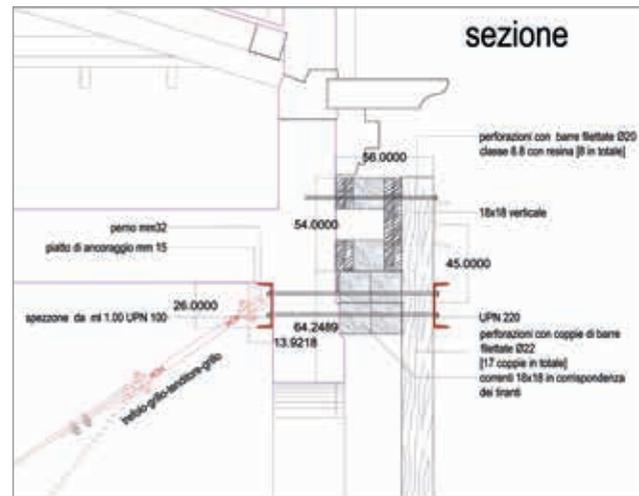
Immagine 2 - Dettaglio del progetto esecutivo di attacco dei tiranti alla facciata

L'opera che principalmente si oppone all'evoluzione del meccanismo di ribaltamento della facciata consiste nell'inserimento di 6 coppie di *tiranti* realizzati con trefoli metallici di 22mm di diametro, disposti in posizione affiancata alle murature principali, e ancorati esternamente alla facciata tramite un telaio di contenimento. Tale telaio è realizzato con profilati in acciaio e travi in legno massiccio, ed è a sua volta ancorato saldamente alla muratura tramite barre in perfori e al primo solaio tramite un cordolo interno, che perimetra il solaio stesso. Il telaio serve a distribuire uniformemente lo sforzo sulla muratura, impedendo la concentrazione di tensioni e garantendo l'integrità della facciata. All'interno i *tiranti* sono ancorati al solaio di piano tramite il cordolo perimetrale in acciaio che inoltre conferisce una maggiore rigidità nel piano, anche grazie a piatti di controvento. I tiranti si configurano come presidi "passivi" nel senso che non sono stati tesati in modo da non innescare tensioni nella muratura, ma in caso di ulteriore sisma, si

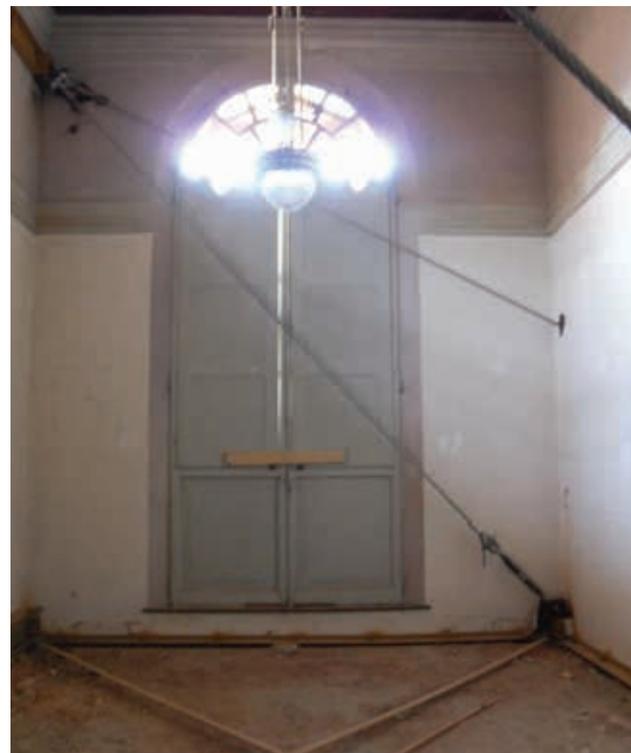
Figura 4: i tiranti in opera

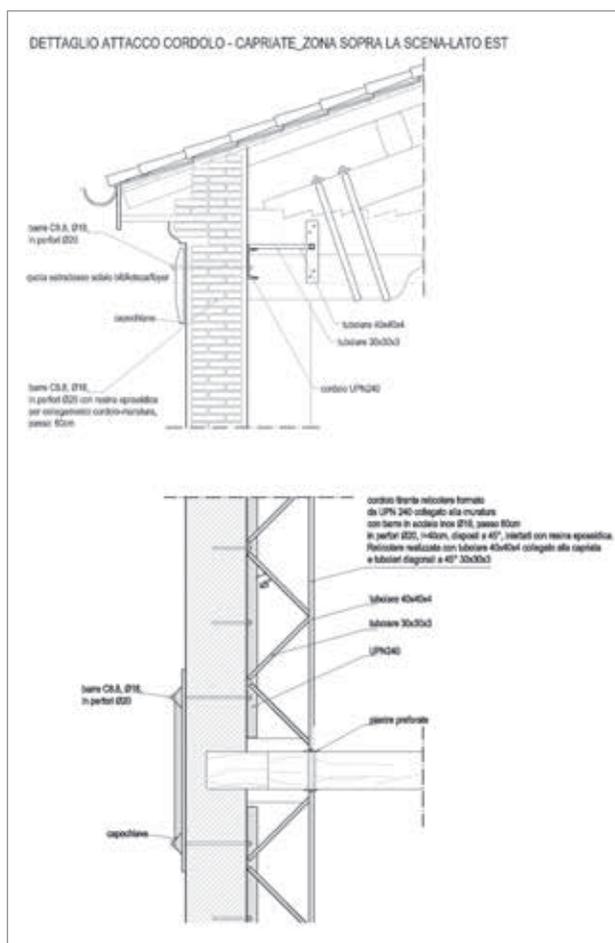
Immagine 3: dettaglio del progetto esecutivo del cordolo in copertura. Sezione sulla capriata e pianta attacco capriata e capochiave esterno

A livello sottotetto, in corrispondenza del piano di appoggio delle capriate di copertura, si è realizzata un'opera di *cordolatura* in risposta all'insorgere di diversi cinematicismi. Si è realizzato un cordolo perimetrale

tridimensionale in acciaio, con struttura reticolare, collegato alla muratura tramite perfori armati, e alla testa di ciascuna capriata tramite il collegamento del cordolo alle struttura metalliche già presenti.

Il cordolo, oltre a costituire un efficace presidio al ribaltamento di ciascuna parete aumenta la rigidità flessionale fuori dal piano della parete, ostacolando inoltre lo sviluppo di meccanismi di rottura delle fasce sopra porta e sotto finestra e conferendo all'edificio un benefico effetto scatolare.

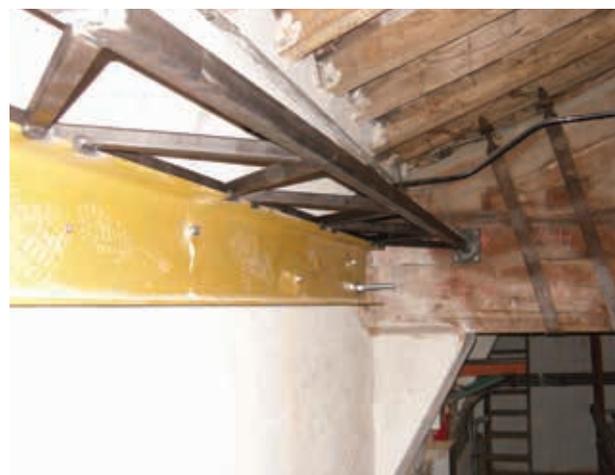
Figura 5: il cordolo in opera: dettaglio dell'attacco a una capriata

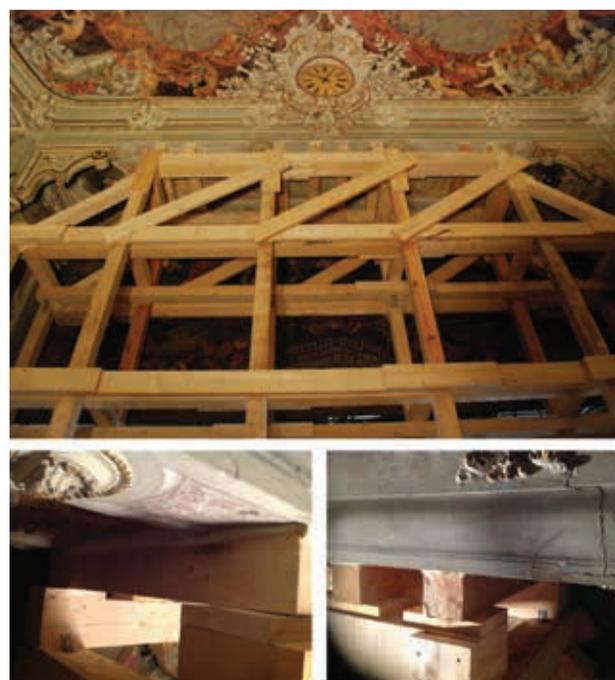
Si sono inoltre rilevati danni che evidenziano vulnerabilità specifiche della struttura. In primis si evidenziano lesioni nella mezzeria del boccascena, elemento di particolare pregio, probabilmente riconducibili alla flessione e conseguente deformazione della (o delle) travi del boccascena stesso, deformazioni che hanno comportato diverse lesioni sul muro sovrastante.

Il *boccascena* presenta un esteso quadro fessurativo che interessa sia le zone all'appoggio, sia quelle centrali. Non si tratta di un cinematisimo innescato dal sisma, ma pare piuttosto l'aggravamento di uno stato deformativo già avanzato, date le stuccature preesistenti visibili nel muro sopra il boccascena nel piano sottotetto. In ogni caso, dato appunto il livello grave del danneggiamento, si è provveduto al progetto<sup>4</sup> e realiz-

Figura 6: il puntellamento del boccascena, nel complesso e nel dettaglio

zazione di una struttura reticolare in legno massiccio, dimensionata secondo il carico trasmesso dalla trave del boccascena e dal muro soprastante. L'interfaccia tra la struttura provvisoria in legno e la superficie decorata di intradosso del boccascena è stata presidiata con uno strato di gomma e poi "stretto" tramite cunei lignei (vedasi foto seguenti). L'intervento, completamente reversibile, ha a funzione di presidiare dall'aggravamento del danno la zona del boccascena, in attesa dell'intervento di restauro e consolidamento, previa analisi puntuale dell'effettivo stato di conserva-

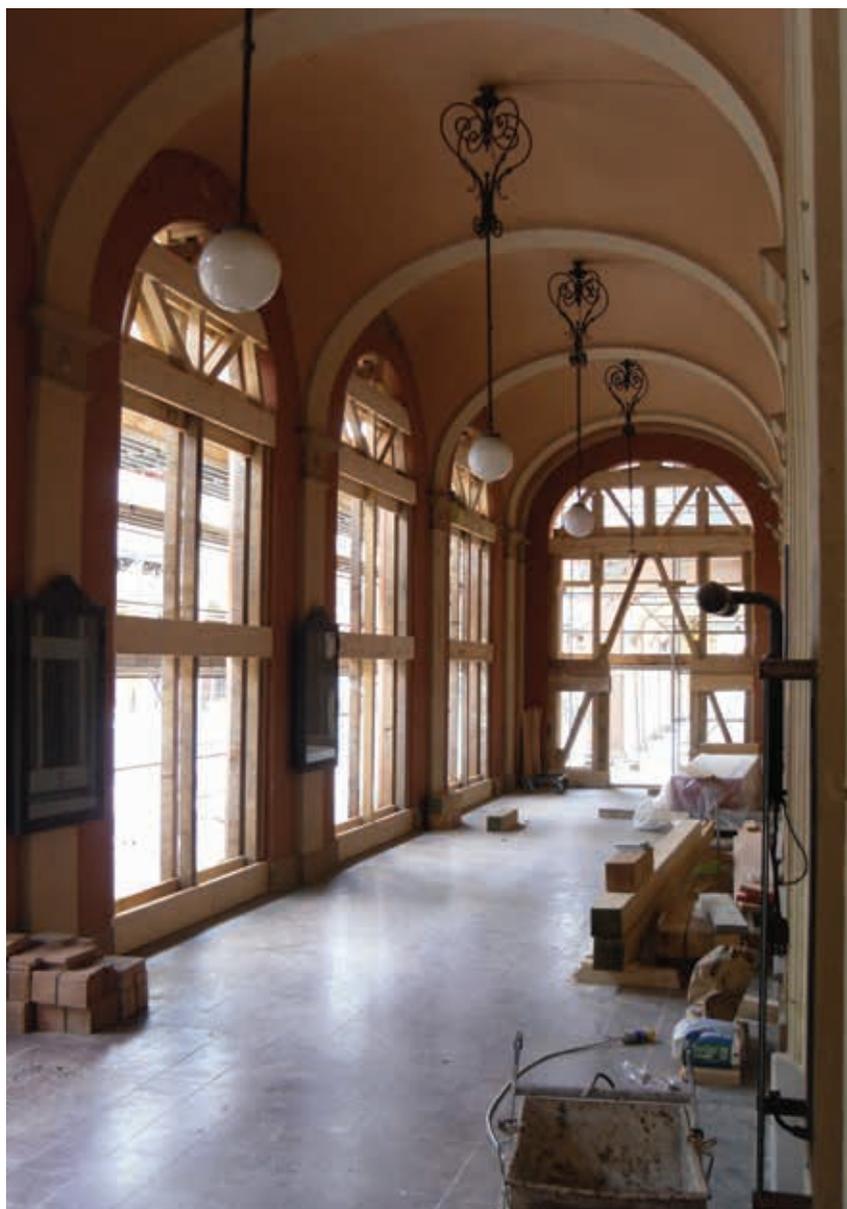
Figura 7: il puntellamento del portico

zione e danneggiamento. All'esterno dell'edificio si è invece progettato il puntellamento delle aperture del portico, nel quale, come detto, si presentano numerose cerniere agli archi e al piede del muro di sottoportico. Anche in questo caso si è realizzata una centinatura con strutture lignee atte a trasferire il carico verticale dell'arco alla superficie di appoggio.
